REF.: HECHO RELEVANTE. Informe auditor Independiente Quinquela + Predial Fondo Común de Inversión Cerrado Inmobiliario Ley 27.260 "Proyecto Alberdi II"

**INFORME TÉCNICO N° 03/25.0  
SEGUIMIENTO DE LAS OBRAS  
OBRA J. B. ALBERDI 6683 - CABA**

El presente Informe Técnico tiene por objeto describir el estado de la documentación y de la obra de referencia, a la fecha de la visita efectuada el 19/02/2019.

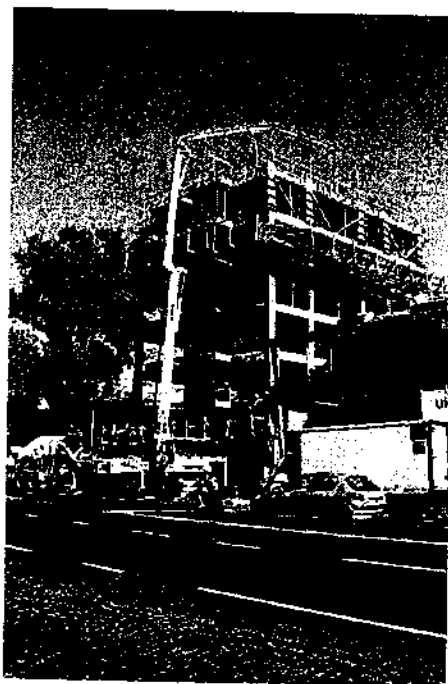
En la obra se está ejecutando sólo la estructura de hormigón, estimando que la albañilería comenzará en 15/20 días más.

Se ve una obra prolija con las características típicas de la obra de hormigón que genera menores desperdicios que los restantes rubros.

VISTA EXTERIOR DE LA OBRA CON BOMBA DE HORMIGÓN OPERANDO

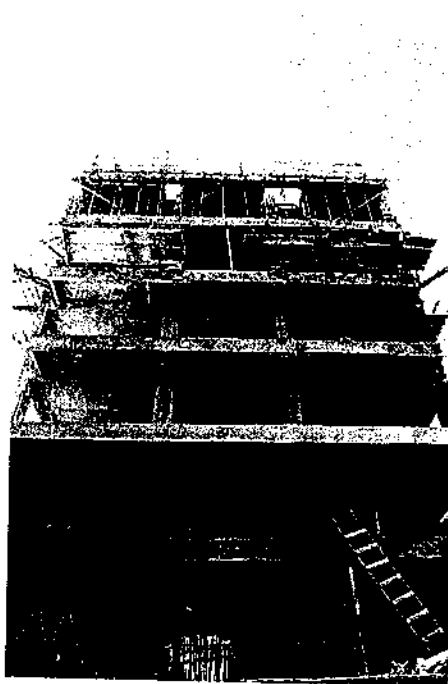
En la obra se está ejecutando solamente la estructura de hormigón, estando en curso durante la visita, el llenado de la losa de s/6° Piso. El Encargado de Obra me informó que estima completar el hormigón para fines de marzo e iniciar albañilería en 15/20 días más.

VISTA DE LA ESTRUCTURA DESDE EL FONDO DEL TERRENO

Sugiero solicitar al Desarrollador una reprogramación de las tareas restantes sin alterar el hito de entrega de unidades, explicitando los recursos a poner en juego como así también una supervisión más detallada de los trabajos.
